Starkregenschutz – Das hat die Gemeinde unternommen

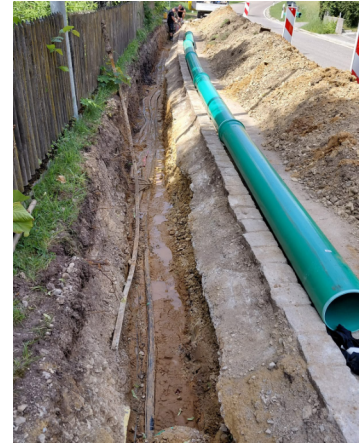
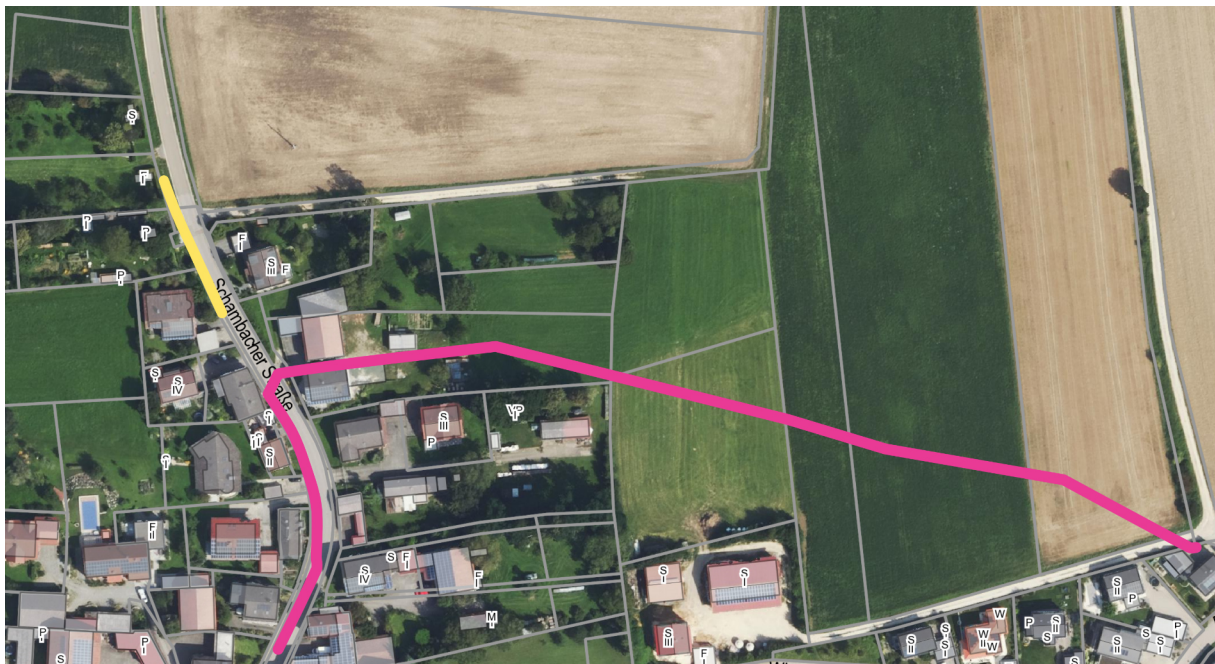
Im Bereich der Schambacher Straße wurde auf einem Teilstück ein Bypass (Umleitung/ Parallelleitung) im Grünbereich eingebaut. Konkret bedeutet das, dass über dem bereits bestehendem Auslaufrohr ein weiteres, zusätzliches Rohr verbaut wurde.

Nötig wurde diese Maßnahme, da die bestehende Leitung auf einem ca. 4 Meter langen Teilstück Verengungen aufgewiesen hat.

Im weiteren Verlauf wurde der Hauptkanal (pinke Markierung) der Schambacher Straße bis hin zum Pfarrer-Federl-Ring auf Schäden überprüft und mit Hochdruck gereinigt. Gerüchte, der Kanal sei eingestürzt, dementieren wir hiermit mit Nachdruck. Bei der Befahrung konnten keinerlei Schäden festgestellt werden, die Leitung ist intakt!

Gelbe Markierung: Neuer Bypass im Bereich Schambacher Straße – Pink: befahrener Hauptkanal

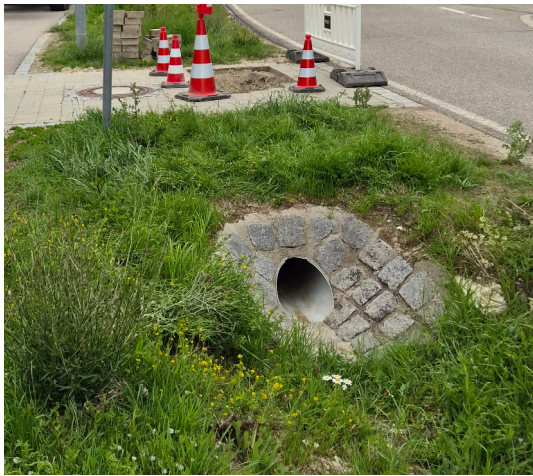
Vorher

Im Bereich der Schelldorfer Straße wurde der Durchlass parallel zur Kreisstraße deutlich erweitert. Mittlerweile ist hier ein 600er Rohr verbaut. Ein noch größerer Durchlass konnte aus Platzgründen nicht verbaut werden, da direkt daneben der gemeindliche Hauptkanal verläuft. Die Ausführung der Arbeiten erfolgte in Abstimmung mit dem Kreisbauhof und der Tiefbauverwaltung des Landratsamtes und wurden trotz Temperaturen weit über 30 Grad vom Bauhofteam in Eigenregie durchgeführt. Die Tiefbauarbeiten übernahm Christian Herzog. Herzlichen Dank an dieser Stelle an alle Beteiligten.

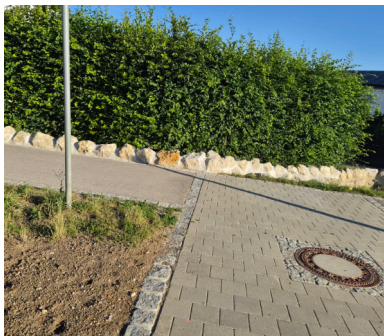
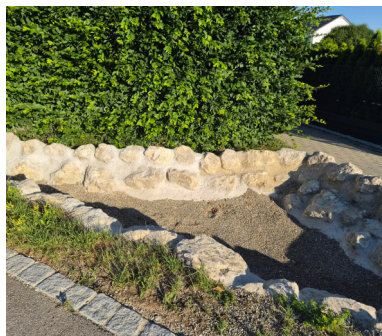
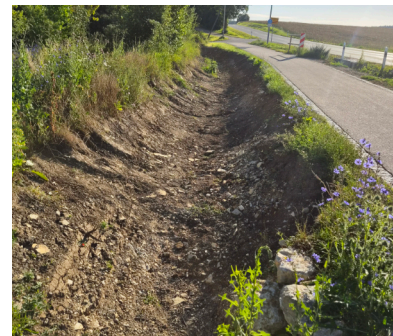
Um das Wasser gezielt leiten zu können, wurden die Wasserbausteine im Sammelbecken erhöht und entlang des Fuß- und Radwegs verlängert. Auch der von der Gemeinde geschaffene zusätzliche Entwässerungsgraben wurde noch einmal verbreitert.

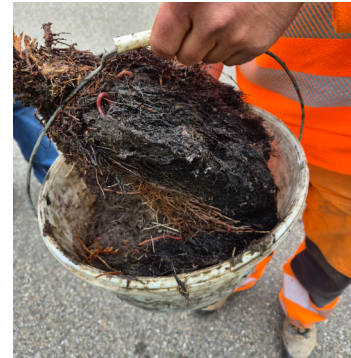
Bedauerlicherweise kam es im Bereich der Östlichen Ringstraße bei 3 Häusern zu einem Wasserschaden. Das Wasser stand teilweise bis zu 10 cm hoch im Keller.

Der Grund hierfür konnte am nächsten Morgen sehr schnell ausfindig gemacht werden. Ein Baum auf Privatgrund wurzelte in den Kanal und verursachte so den Rückstau. Die Wurzeln (siehe Bild) wurden am nächsten Morgen vom Bauhofteam vollständig entfernt. Auch hier ist der Kanal völlig intakt.
